Réhabilitation du restaurant **MESSIDOR** après incendie

Maitrise d'ouvrage :
Communauté de Communes
du Pays de l'Arbresle

Architecte: **Hubert SAUTIER - METROPOLIS**

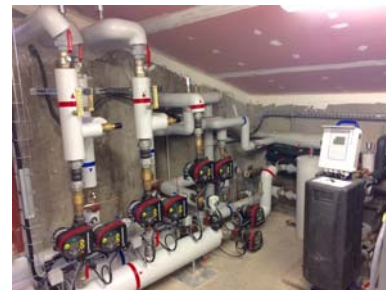
Avant

Le Restaurant MESSIDOR « Le comptoir des Criques » à subit un incendie en août 2015 qui a endommagé toute sa charpente et une façade du bâtiment. Nous sommes intervenus pour créer une extension, réhabiliter les parties endommagées par le feu et rénover entièrement la chaufferie.
